Historický vývoj reléových zabezpečovacích zařízení u ČSD v období 1950 až 1990

Ing. Petr Lapáček

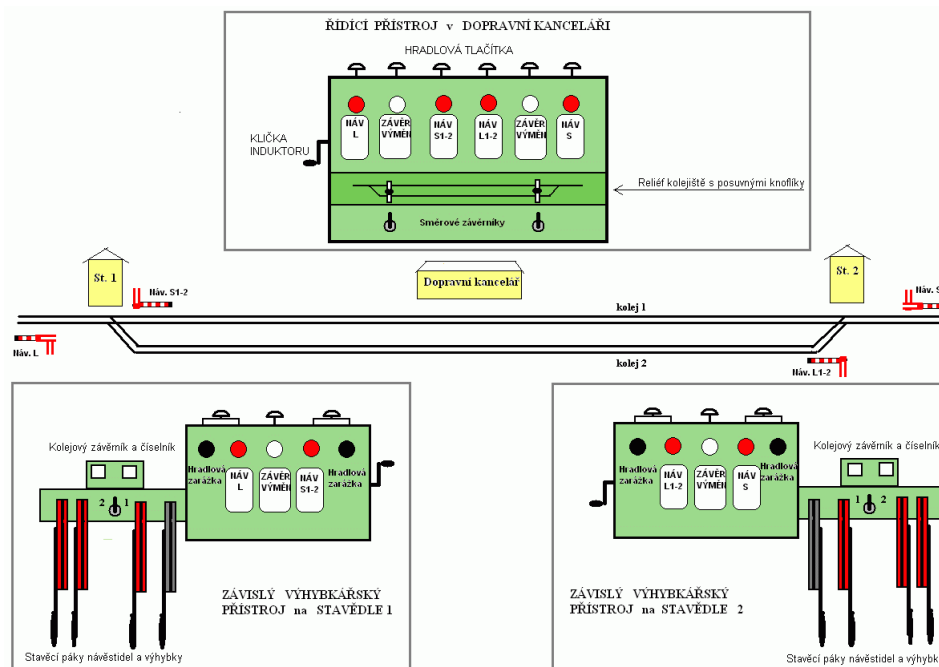
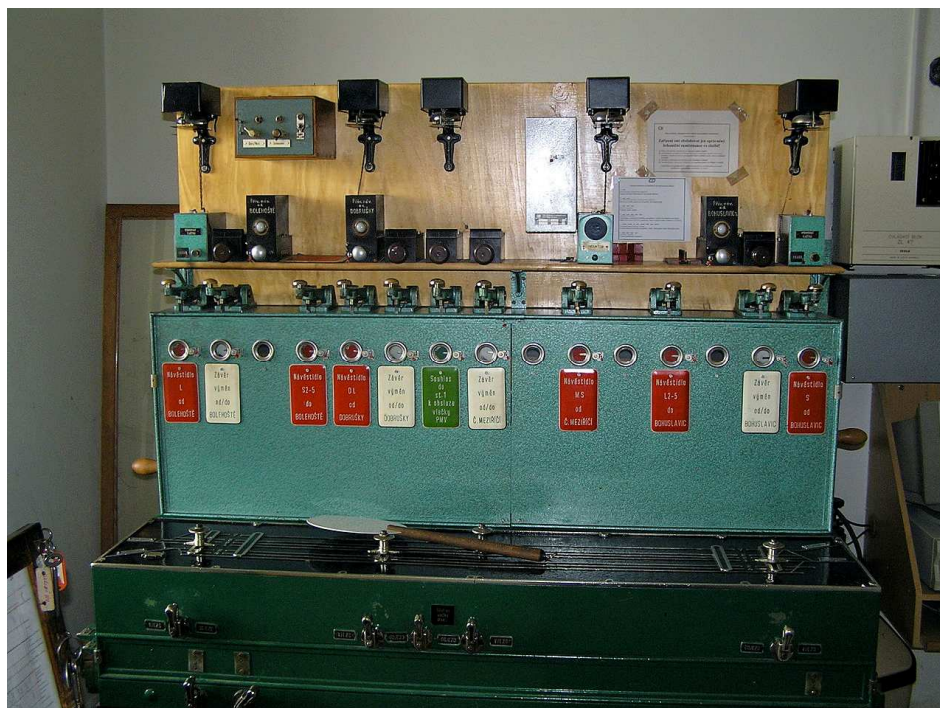
- Neměly důvod k zavádění nových reléových zařízení na své železniční síti
- Potřebám provozu i na dvoukolejných tratích plně vyhovovaly elektromechanická zařízení s řídicím přístrojem RANK a závislými stavědly 5007
- Naše dráhy měly dostatek zaměstnanců a vysokým počtem obsluhujících pracovníků držely politiku umělé zaměstnanosti

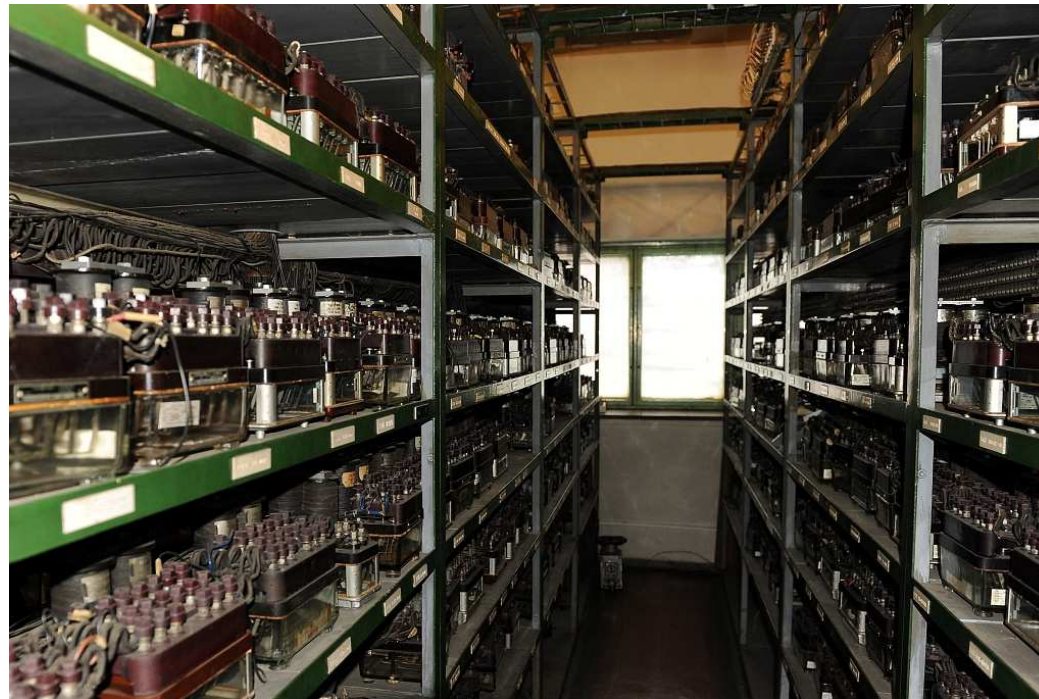
- Pohled do reléové místnosti RZZ s klasickými relé v žst. Kolín

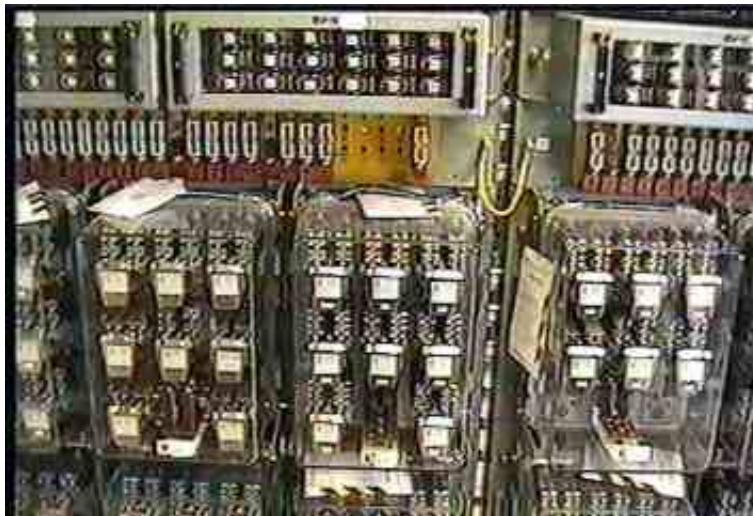
- ◆ **Staniční reléové zabezpečovací zařízení AŽD-71 :**
 - ◆ Vnitřní zařízení bylo umístěno v typizovaných malorozměrových stojanech

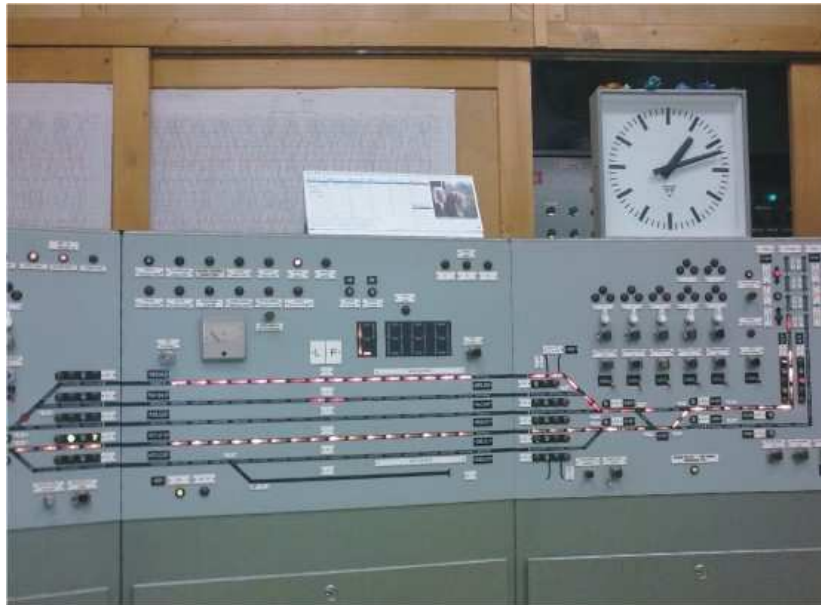
- ❖ Zařízení typu AŽD-71 patřilo nepochybně k vrcholu konstrukce elektrických stavědel, v době instalace ve stanici Uhersko bylo již technicky překonané
- ❖ Prvním hybridním stavědlem s počítačovým ovládáním byla vybavena stanice Dřísy (stavědlo AŽD 88 – 1991)
- ❖ Návazným typem SZZ-ETS byla v roce 1994 vybavena stanice Úvaly
- ❖ Stavědlo SZZ-ETS bylo ještě vybaveno pultem nouzové obsluhy, tento pult však již chybí u novějších zařízení SZZ-ETB, ale to už je jiná historie ...
