Historie a rekonstrukce Negrelliho viaduktu

Ing. Tomáš Martinek, SUDOP PRAHA a.s.

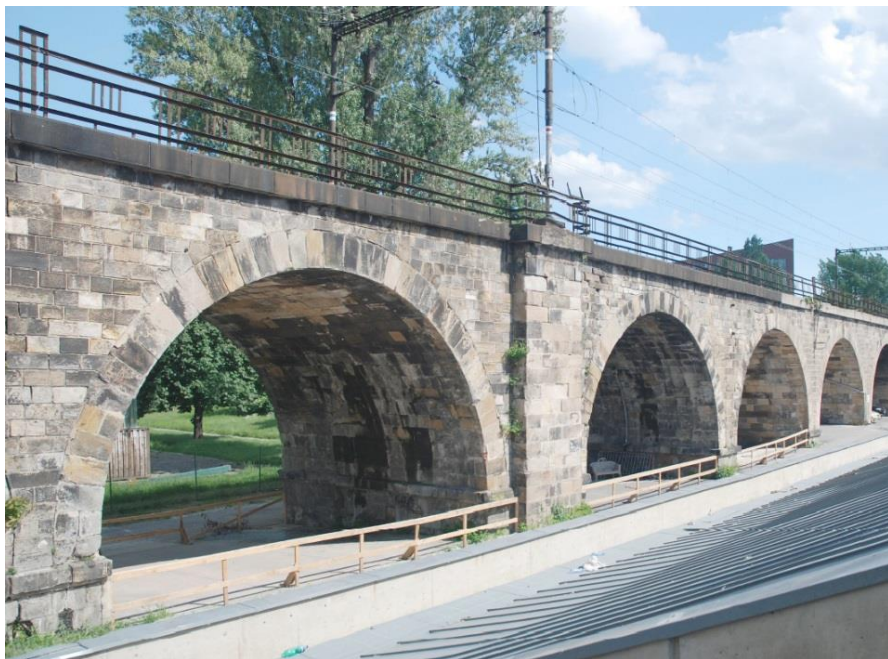
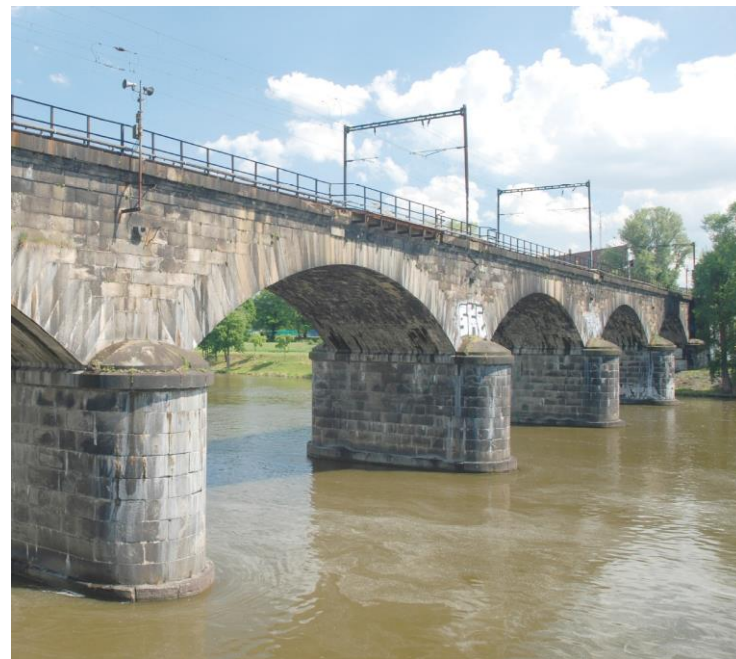
Pilíře mostu byly zbudovány z lomového opukového kamene loženého na maltu, s lícovým zdivem z **pískovce**. U kleneb přes Vltavu byl líc pilířů zbudován ze **žulových** kvádrů.

Zdivo kleneb bylo zhotoveno z **pískovce**, u kleneb přes Vltavu byly klenáky **žulové**.

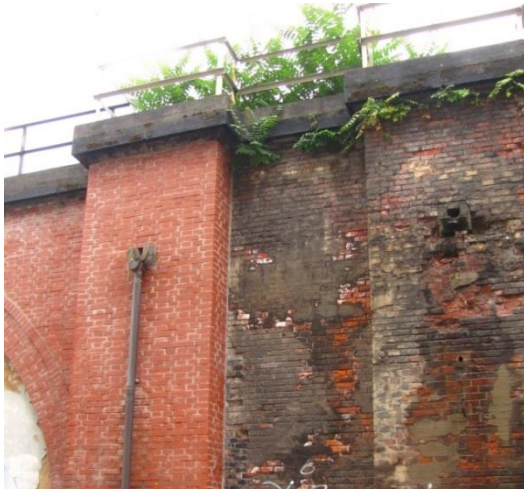
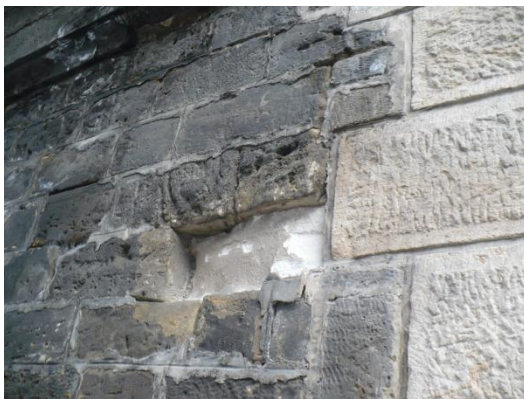
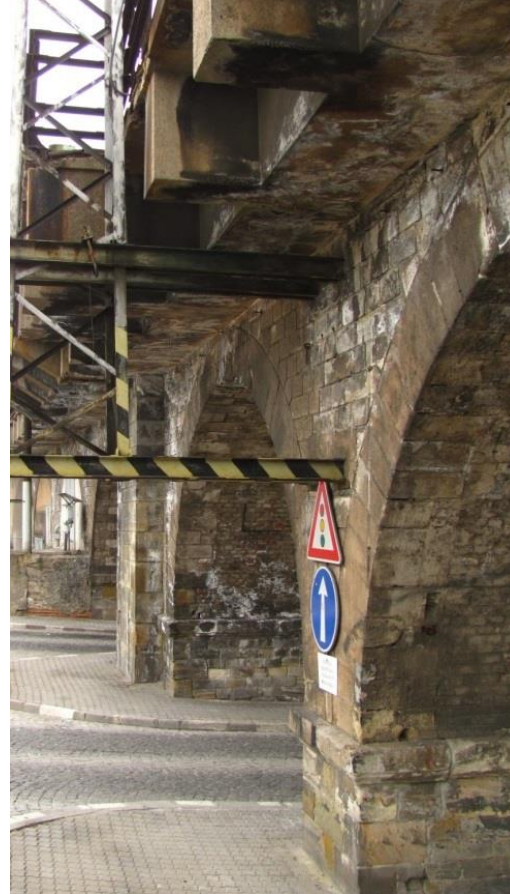
Vlivem **nefunkční izolace a zatékání vody** do kleneb a pilířů vykazovaly konstrukce mostu řadu **poruch zdiva** s nutností sanace nebo výměny zděicích prvků. Mosty podle podrobné prohlídky byly ve stavu **2/2 až 3/3**.

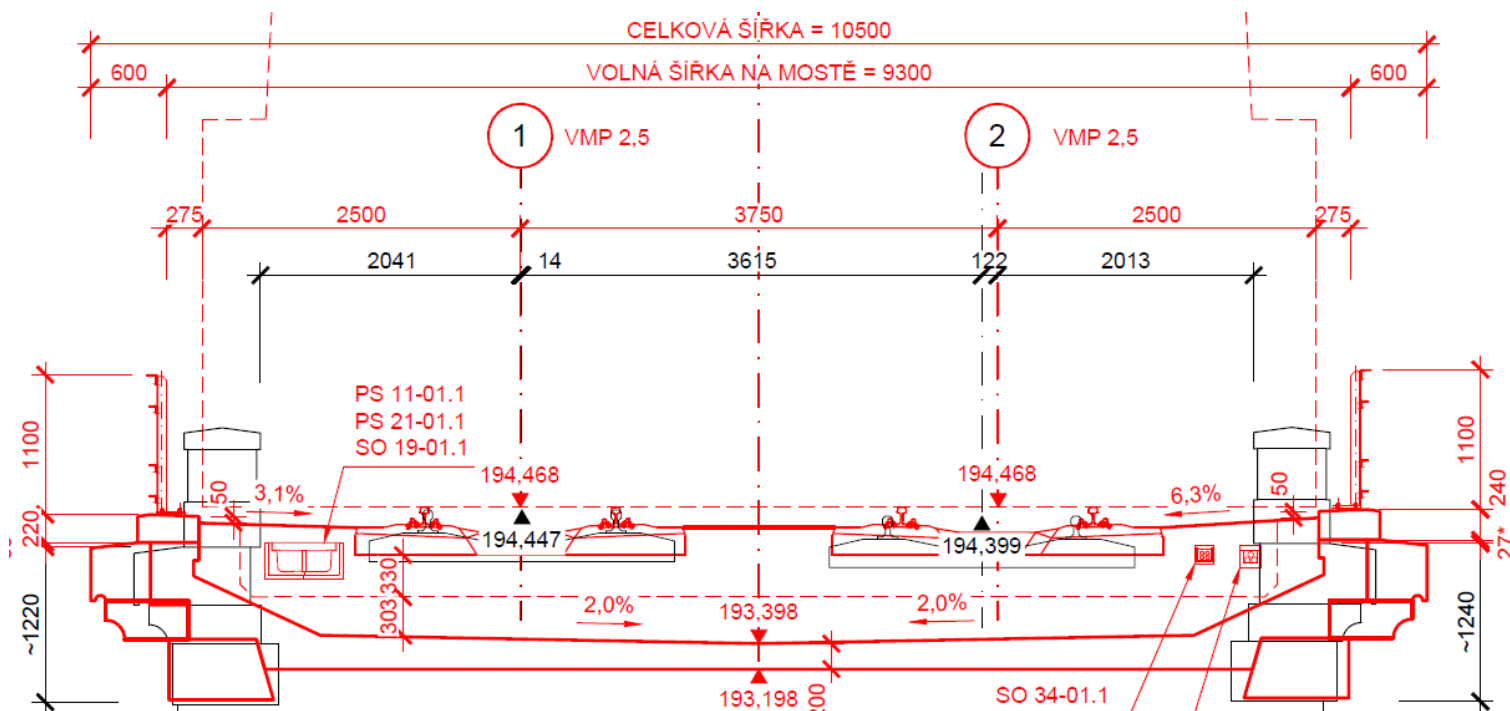
Typický vzorový příčný řez klenbovým mostem přes Vltavu

- Původně malá šířka mezi římsami a zábradelními zdmi zvětšena vysunutím římsových kamenů a jejich kotvením trny do monolitického žb žlabu mostovky

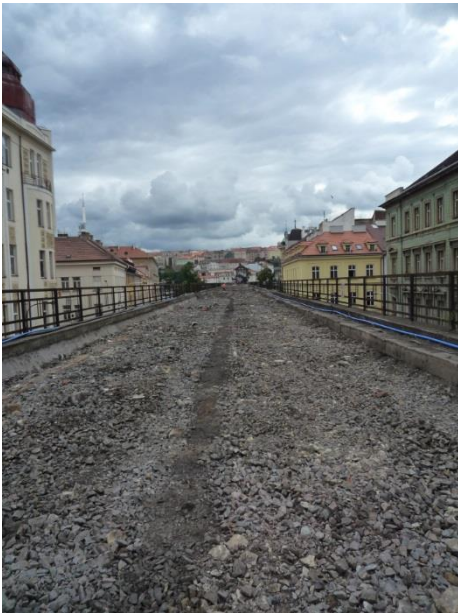
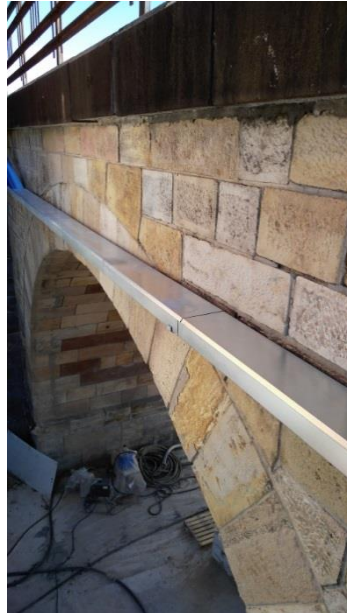
Byl demontován železniční svršek a TV a odtěženo štěrkové lože.

Dočasně byl na podpůrné konzoly na boku mostu, případně na kabelové lávky vyvěšen silový kabel PREDi a.s. 22 kV, který byl veden původně po mostě a byl v kolizi s prováděnými pracemi.

Dále byly odbourány římsy a po podskružení kleneb **pojistnou skruží** byl postupně odtěžován zásyp rubu kleneb.

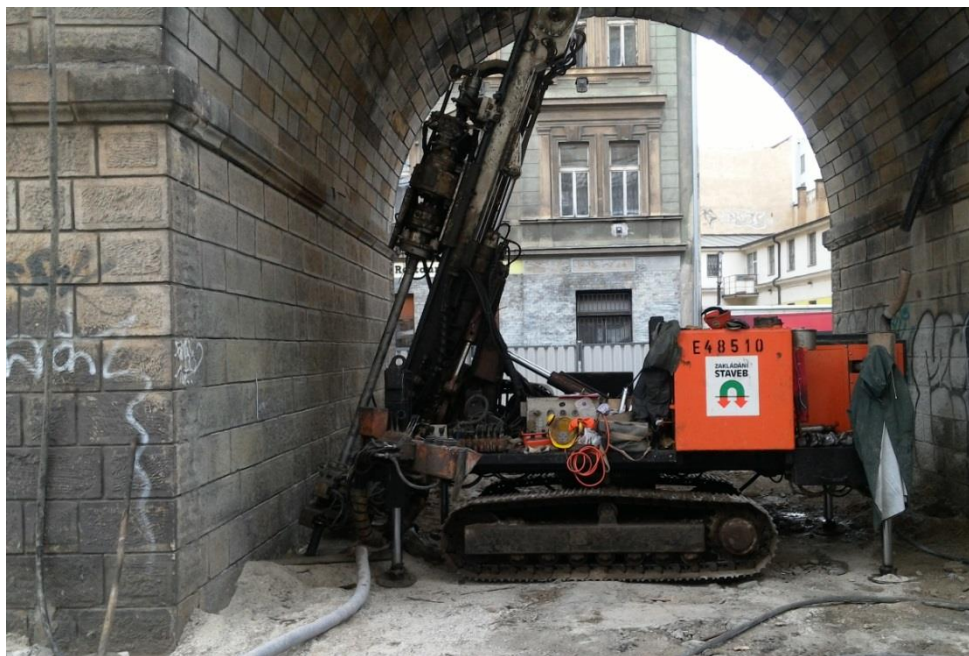
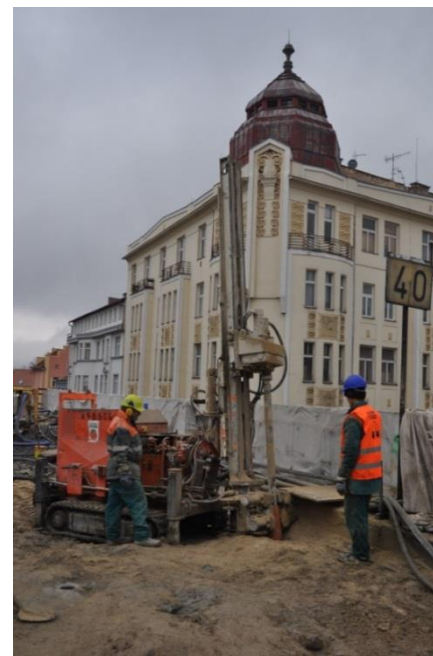
Do konce roku 2017 byla provedena téměř kompletní **sanace založení** vybraných pilířů mostu, formou **sloupů tryskové injektáže** provedených z úrovně terénu pod základovou spáru pilířů.

Z důvodu zjištěné vysoké mezerovitosti vnitřku pilířů za lícovým zdívem byla provedena **nízkotlaká injektáž jádra pilířů** prostřednictvím vrtů z úrovně mostovky, **jílocementovou směsí**.

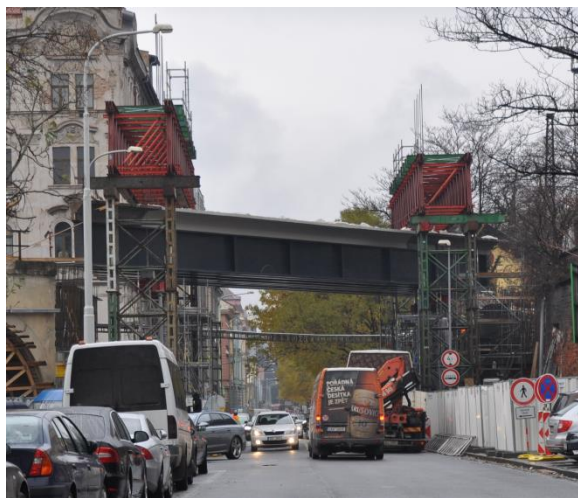
Nosná konstrukce mostu byla provizorně zdvižena o 2,5 m na ocelové konstrukci podepřené na bocích opěr na příhradových ocelových stojkách a u ocelových částí bylo provedeno jejich očištění a obnova PKO.

Stávající úložné prahy byly odbourány, ložiska demontována a provedeno zesílení opěr pomocí mikropilot vrtaných z úrovně vršku opěry.

Vzhledem k odlišnému směrovému vedení kolejí v novém stavu byla nosné konstrukce v řádu centimetrů příčně i podélně posunuta a spuštěna na nová ložiska uložená na nově vybetonované úložné prahy.

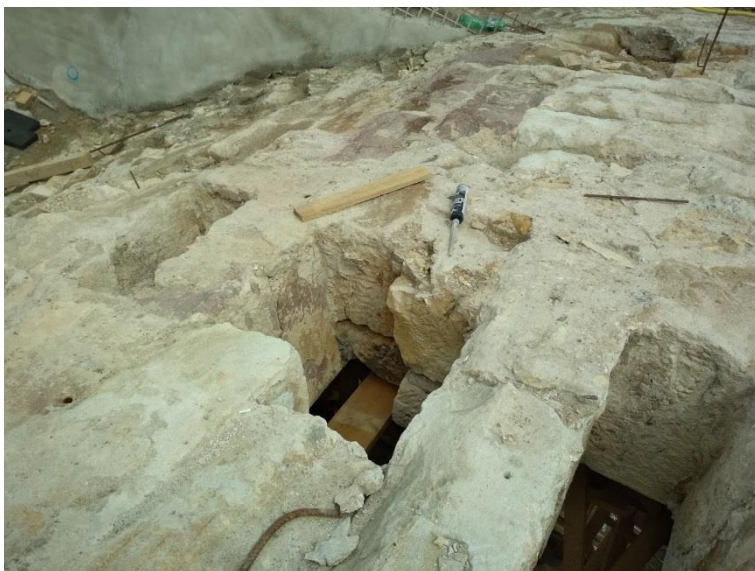
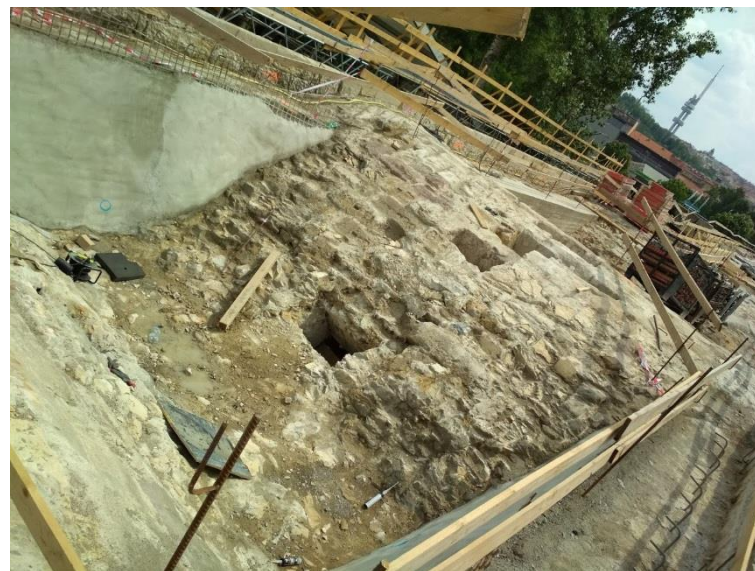
Těžištěm prací AD projektanta v uplynulém období bylo vyhodnocení výsledků **doplňujícího diagnostického průzkumu** a stavu kleneb

- následné rozhodnutí o rozsahu **výměny zděicích prvků**

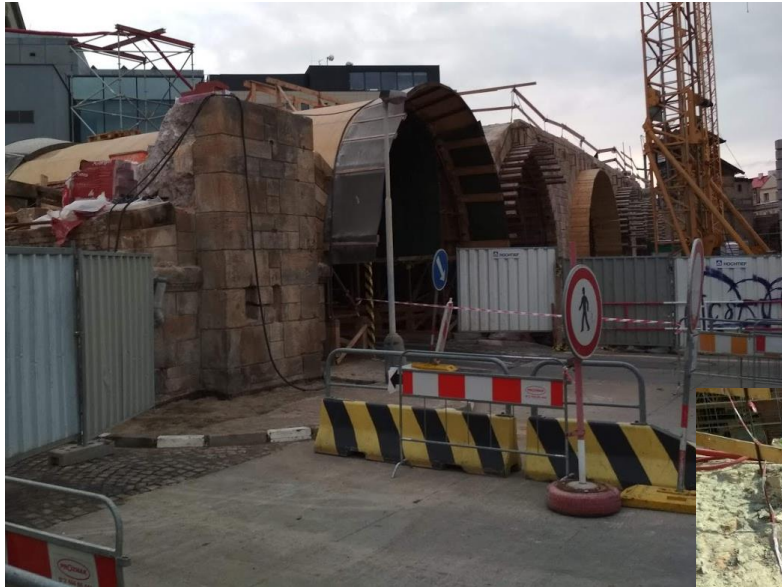
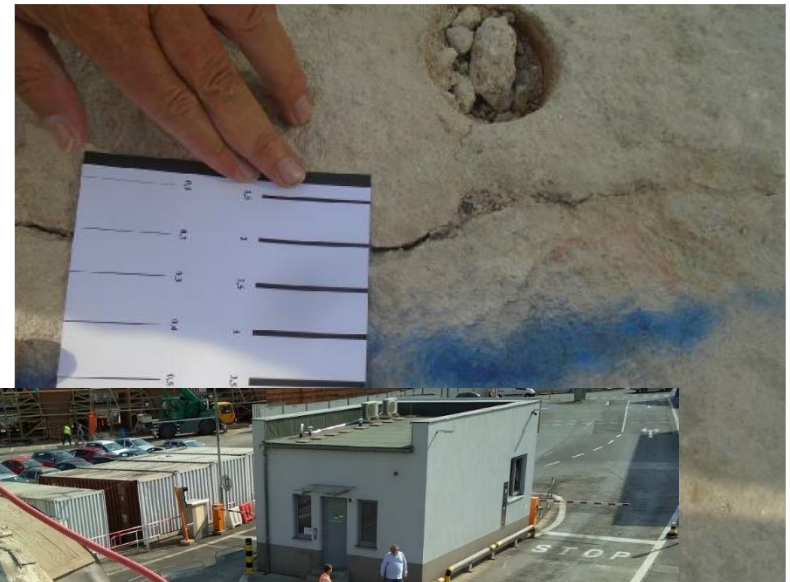
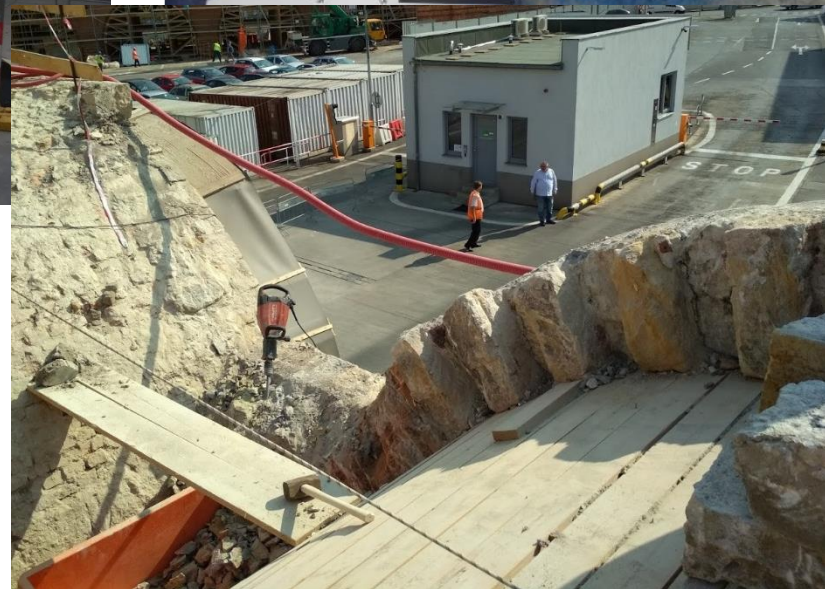
- nebo o **rozebrání konstrukce kleneb a jejich přezdění** v případě zjištěného nevyhovujícího stavu.

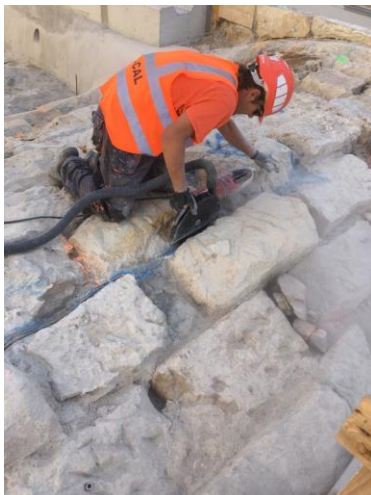
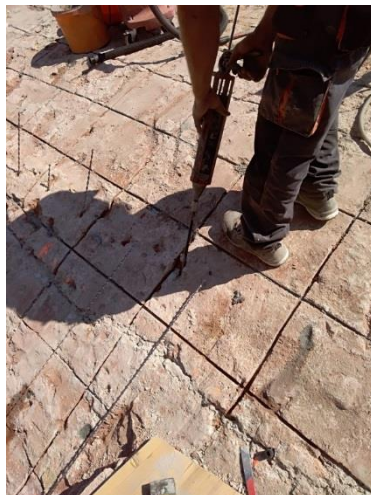
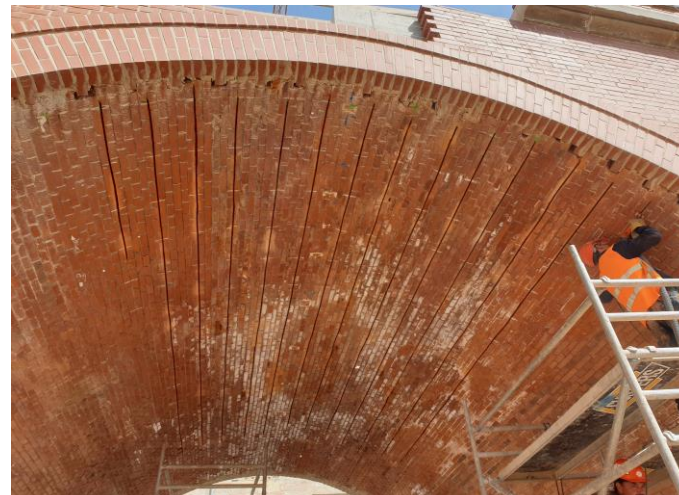
Většina kamenů požadavku dostatečné pevnosti zjištěné diagn. průzkumem vyhověla. **Rozsah výměny** zděných prvků tak mohl být oproti předpokladům PD **redukován**.

Namísto výměny je tak navrhována sanace zděných prvků **injektáží**, **stažení trhlin helikální výztuží** a případně doplnění **povrchu umělým**

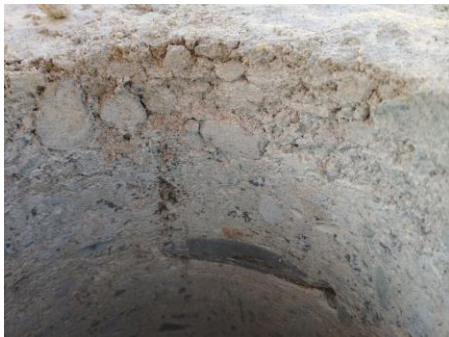
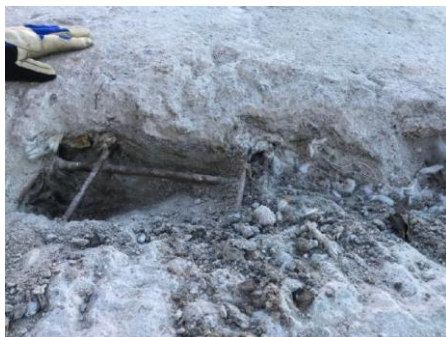
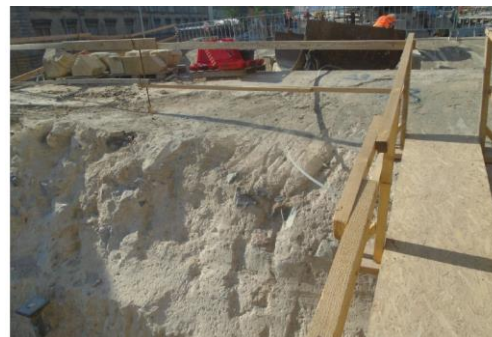
Zjištěná **nízká pevnost a kvalita betonu** a zároveň nedostatečná tloušťka **dvou betonových kleneb** mostu č. 22 a 23 u Křižíkovy ulice byly důvodem k jejich nahrazení novou klenbovou konstrukcí **z pískovcových bloků**.

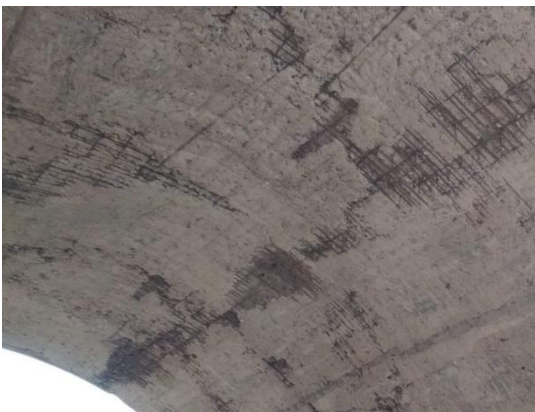
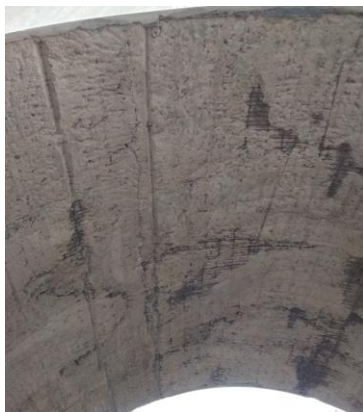
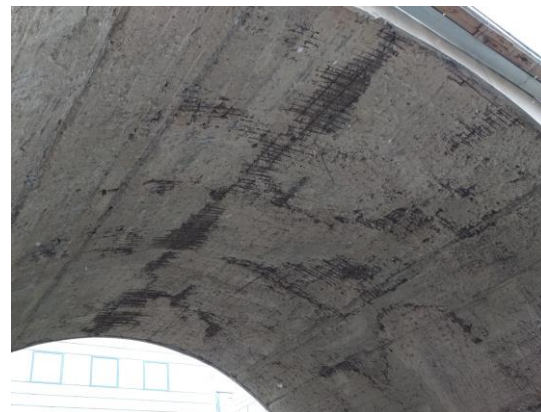
Zjištěné **poruchy betonu a výztuže velkého rozsahu** betonové klenby č. 50 u ulice Pobřežní byly důvodem jejího nahrazení novou klenbovou konstrukcí ze železobetonu.

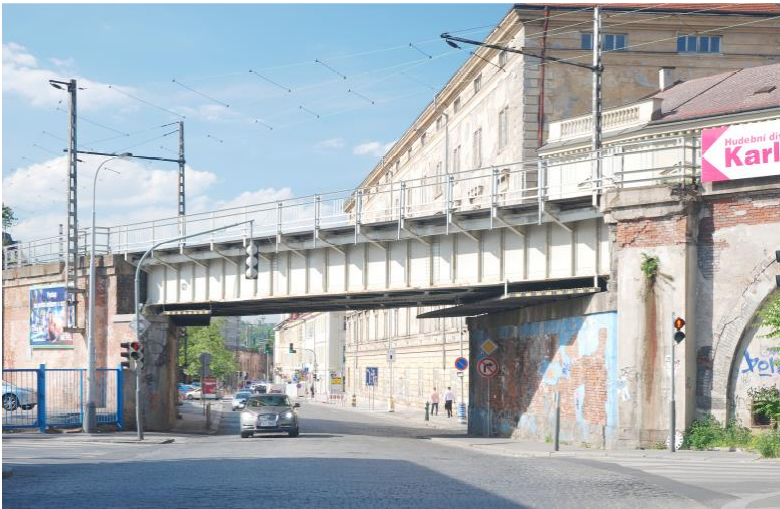
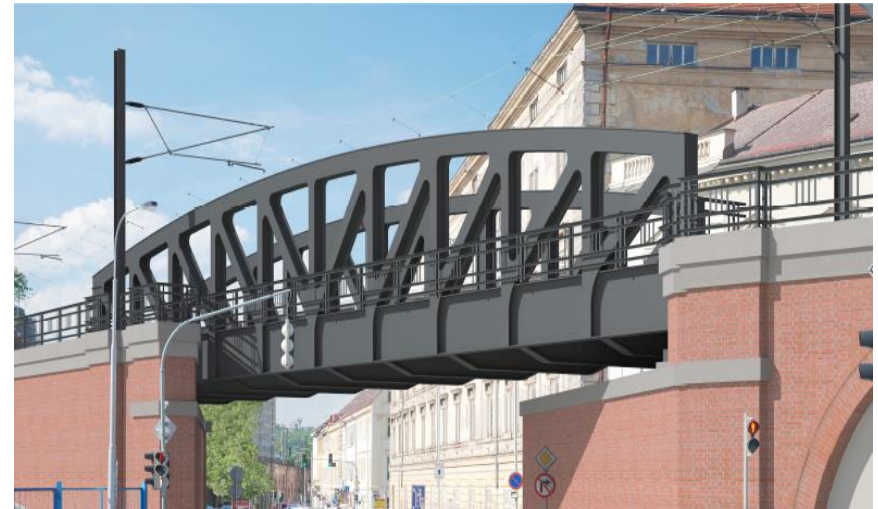
První nová mostní konstrukce je **most přes ulici 1. Pluku, SO 14-03**, kde bude demontována stávající ocelová nýtovaná nosná konstrukce

Po úpravě spodní stavby (nový úložný práh založený na MP vrtaných skrze dřív opěry do podloží pod základovou spárou) bude namontována **nová NK**, která je navržena jako **ocelová příhradová konstrukce** s průběžným kolejovým ložem a spodní mostovkou. Šikmost konstrukce je zachována – **cca 30°**

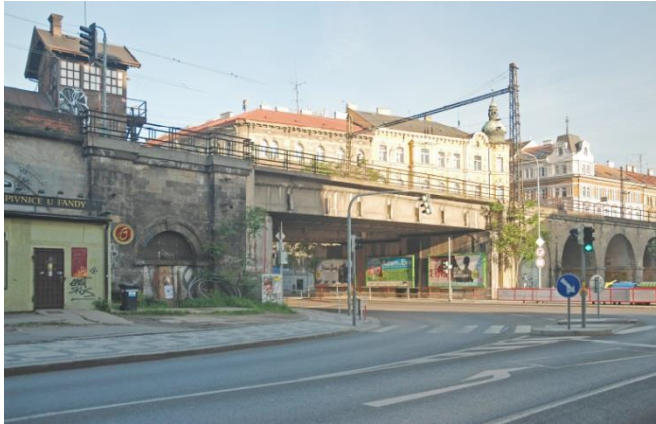
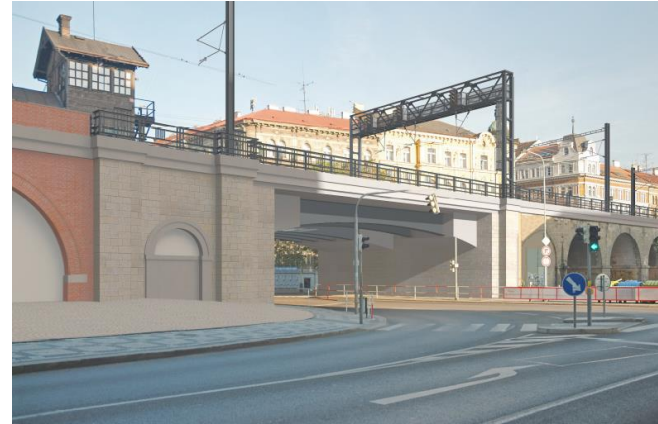
Druhá nová mostní konstrukce je **most přes ulici Křižíkovu, SO 14-07**

Zde bude demontována stávající nosná konstrukce tvořená předem předpjatými železobetonovými nosníky, příčně spínanými a tvořícími společně nosný rošt.

Bude nahrazena konstrukcí jako navrženou jako **železobetonové rámy s vylehčením příčle, spřaženou ocelobetonovou konstrukcí** s proměnnou výškou průřezu příčle od 1,325 m do 1,70 m (obloukový pohled).

Příčle jsou vetknuté do železobetonových stěn opěr tloušťky 1,5 m s náběhem v rámovém rohu, založených na soustavě mikropilot.

Opěry budou **obloženy kamenem**, vzhledově bude obklad odpovídat stávajícím kamenným konstrukcím viaduktu.

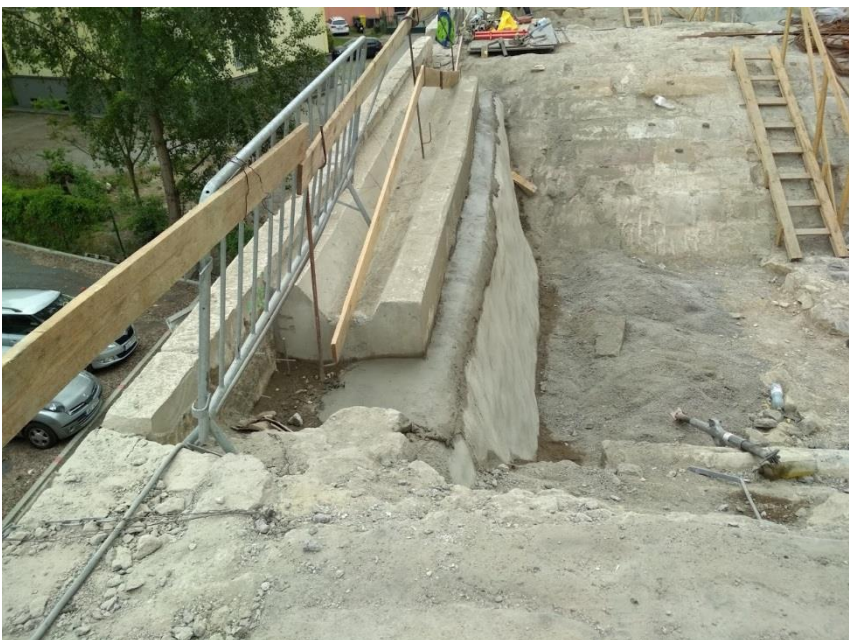
Průčelní zdi a rub kleneb se opatřuje **stříkaným betonem** a na odbouraných průčelních zdech se budují úložné prahy pro roznášecí desku

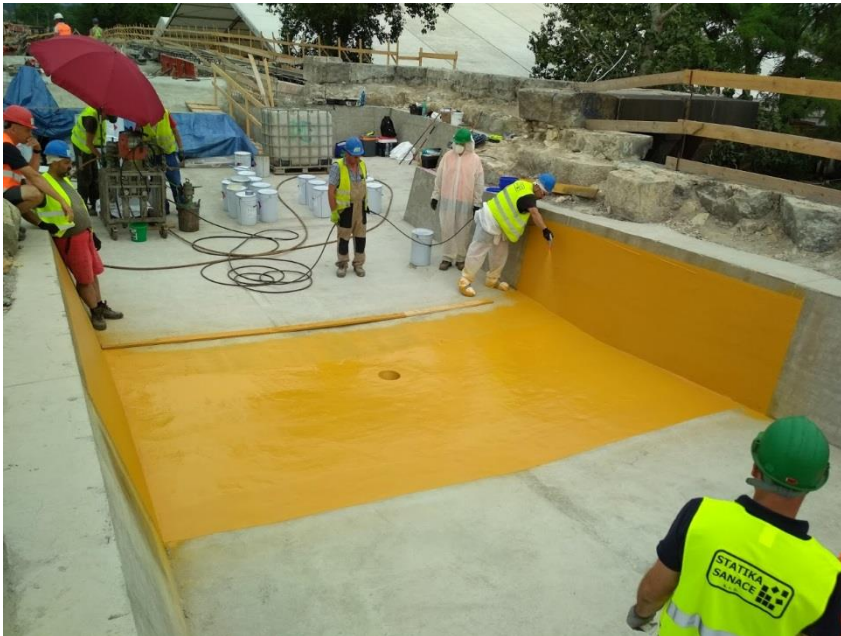
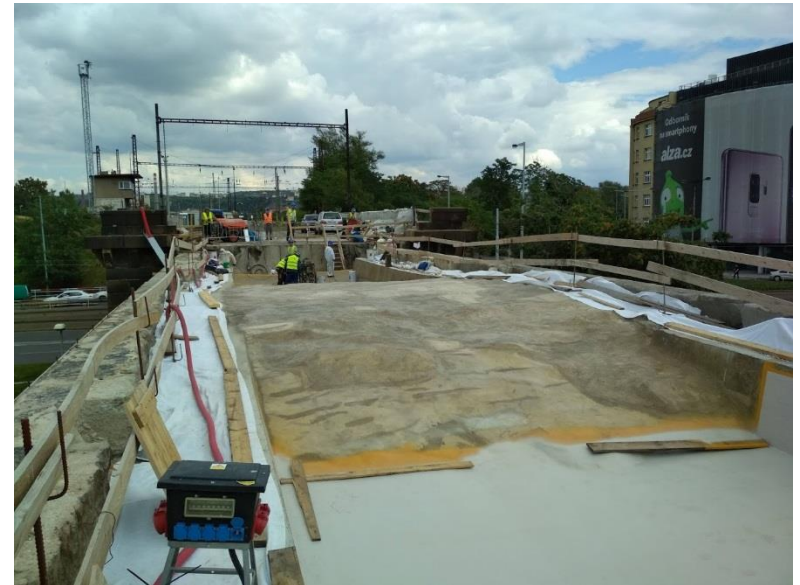
Rub kleneb a poprsních zdí opatřen **bezešvou izolací** odvodněnou drenáží nad pilíři

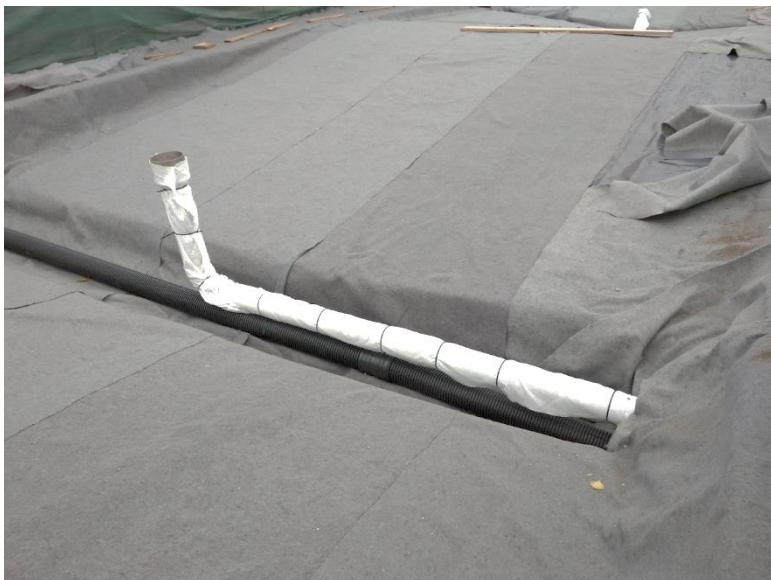
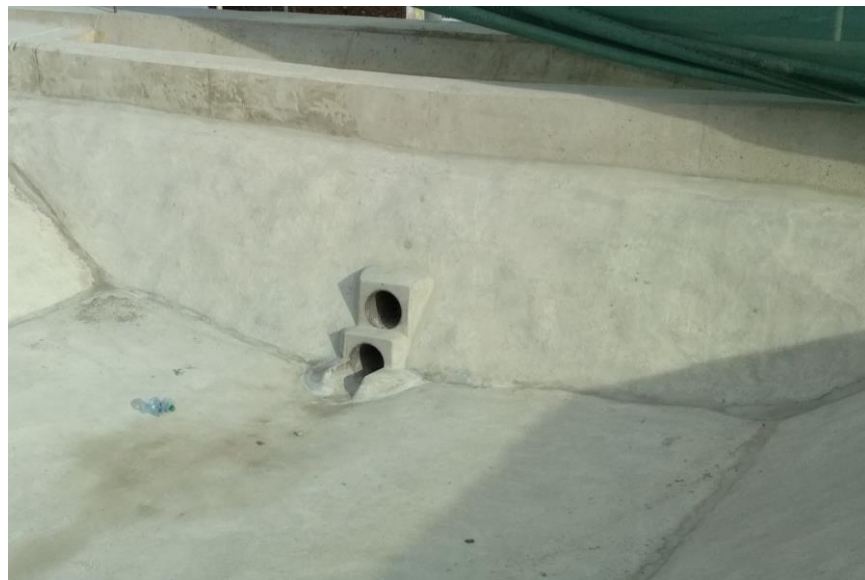
Nový systém odvodnění (je navrženo v ose mostu nad pilíři a svedeno svislými svody na boku mostu do rekonstruované kanalizace)

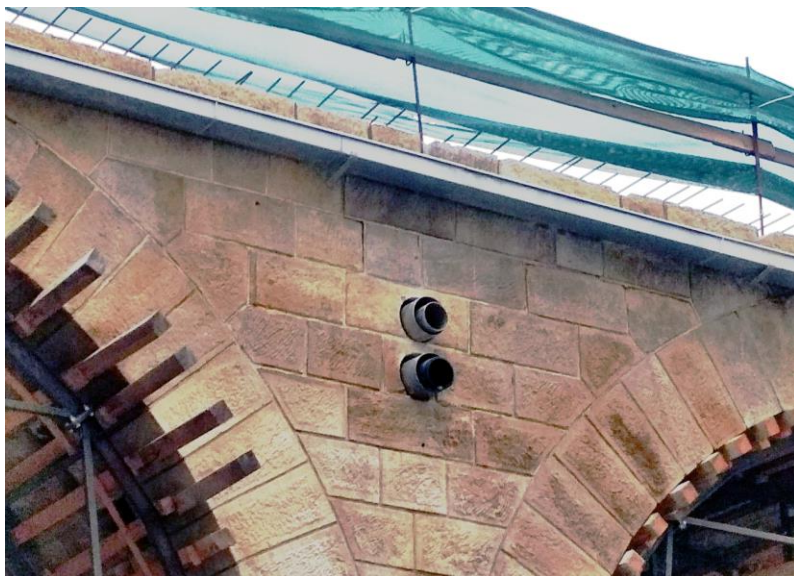
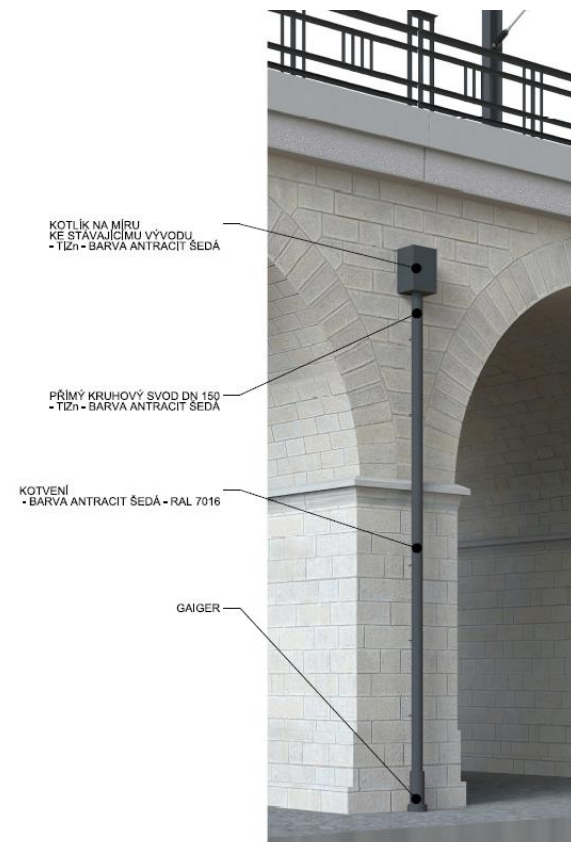
Nový systém odvodnění (bude osazeno v ose mostu nad pilíři, protaženo nerezovými průchodkami průčelní zdí a svedeno svislými svody na boku mostu do rekonstruované kanalizace)

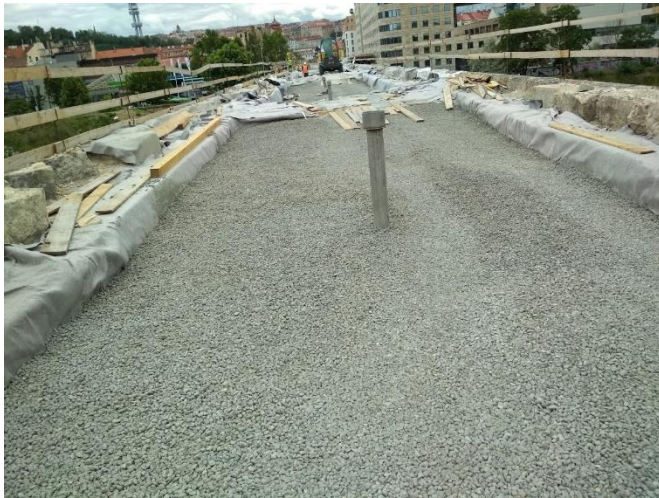
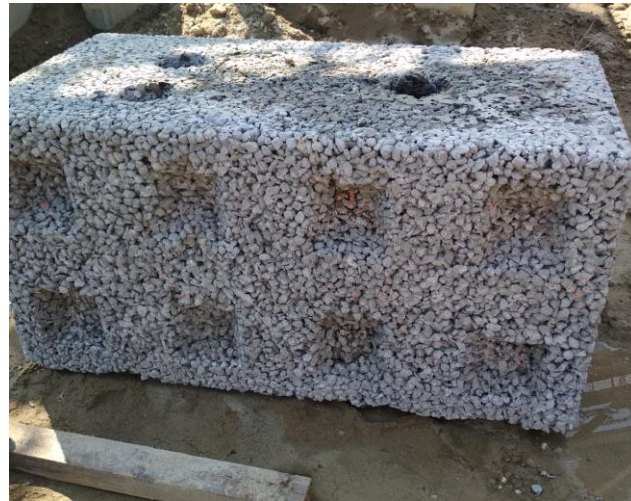
Výplň rubu kleneb **mezerovitým betonem** – náhrada původního zásypu

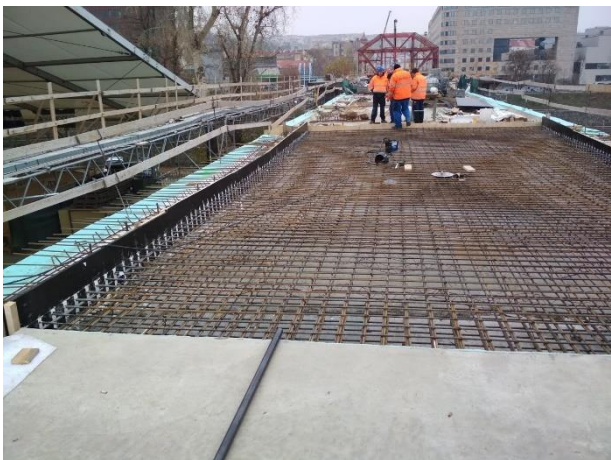
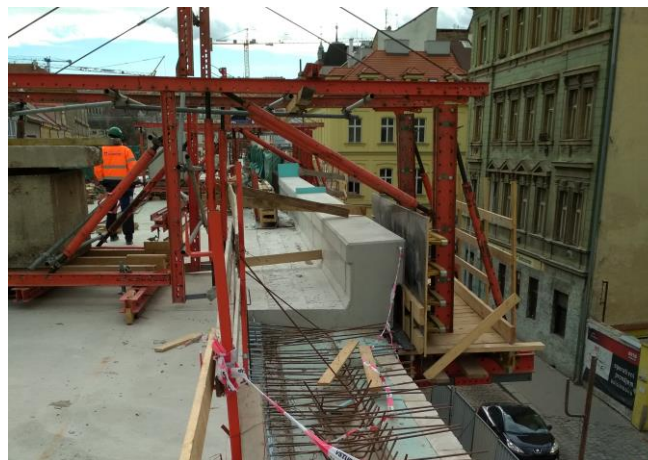
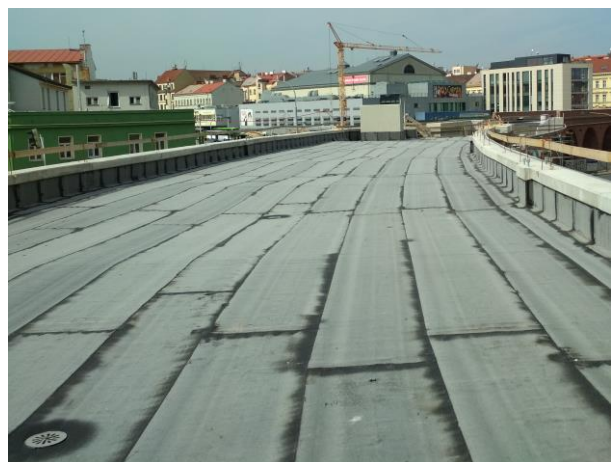
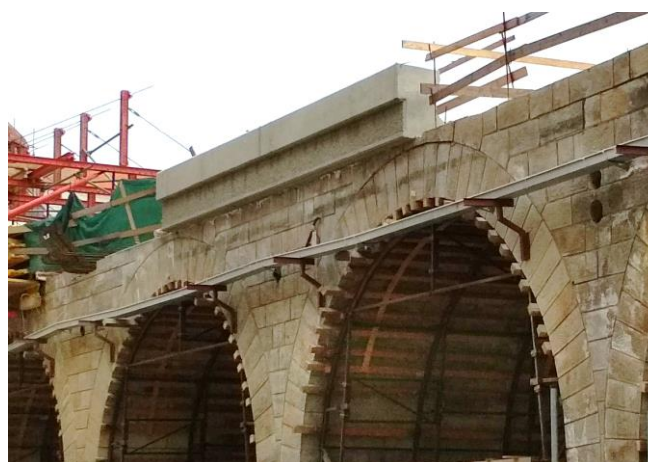
Provedení železobetonové **roznášecí desky** žlabu kolejového lože, s mírně vykonzolovanými římsovými nosníky, položení SVI

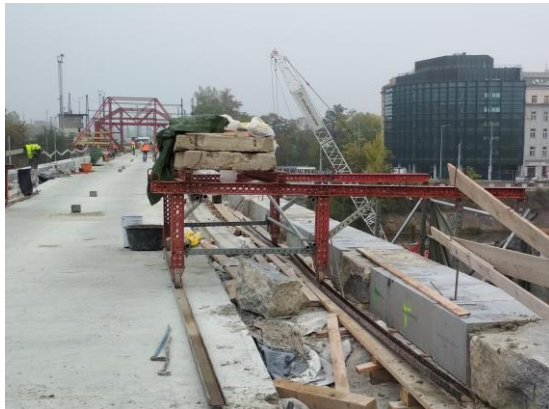
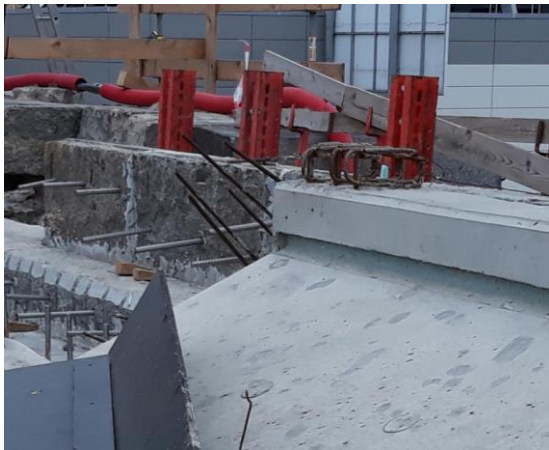
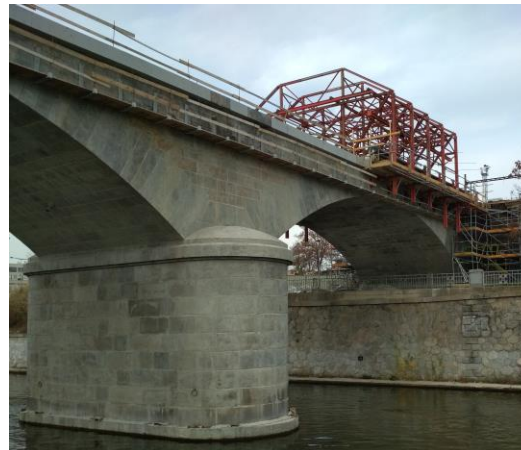
Na mostech přes Vltavu se provádí **vysunutí** původních římsových kamenů pomocí montážních vozíků a jejich zabetonování s kotvením **nerozovými trny** do nového železobetonového žlabu na rubu kleneb

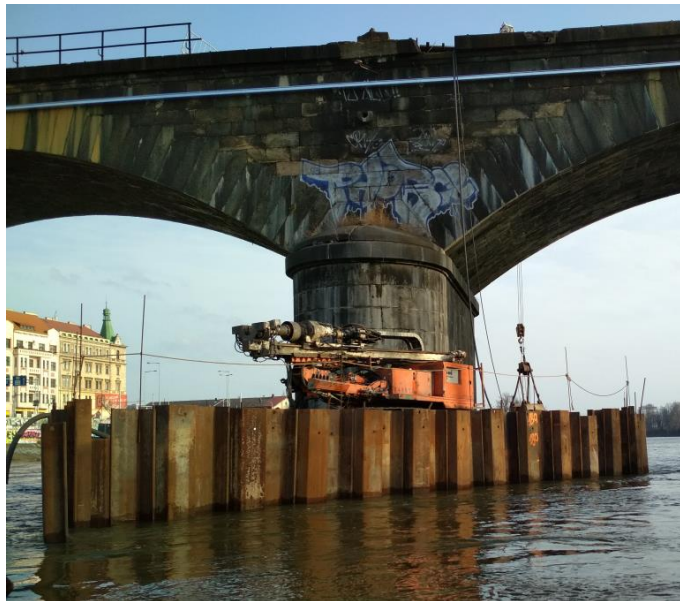
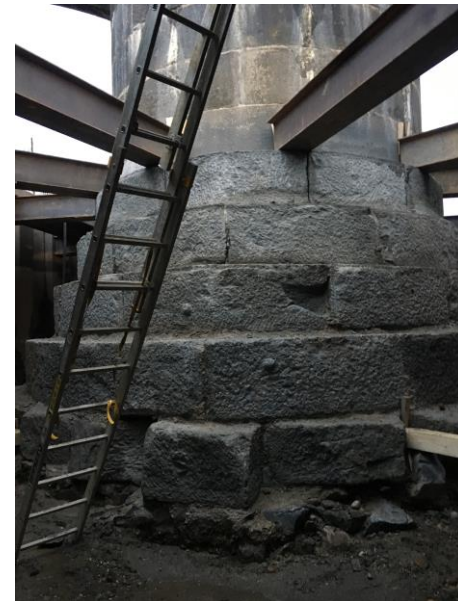
U mostu SO 14-14 přes Vltavu mezi **Štvanicí a Bubenským nábřežím** provedeny těsněné štětovnicové jímky pro injektáž základu pilířů a opravu spárování zdiva dříku pilířů

U mostu SO 14-12 přes Vltavu **mezi Rohanským nábřežím a Štvanicí** jsou tyto práce (hlavně z důvodu kolize s plavební dráhou uvýjezdu z plavební komory) prováděny potápěčsky

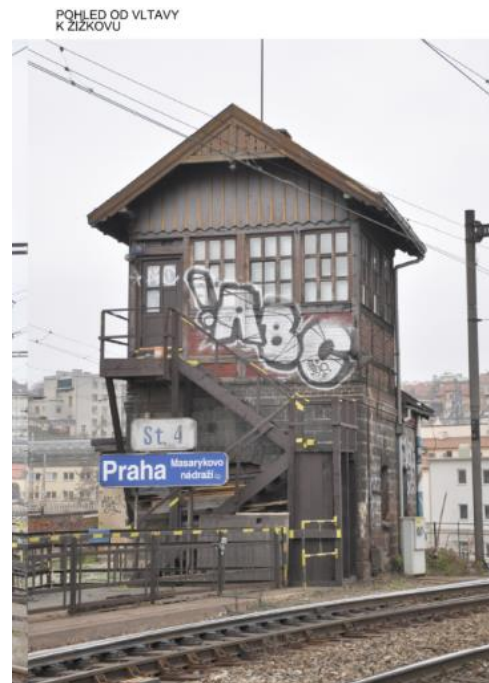
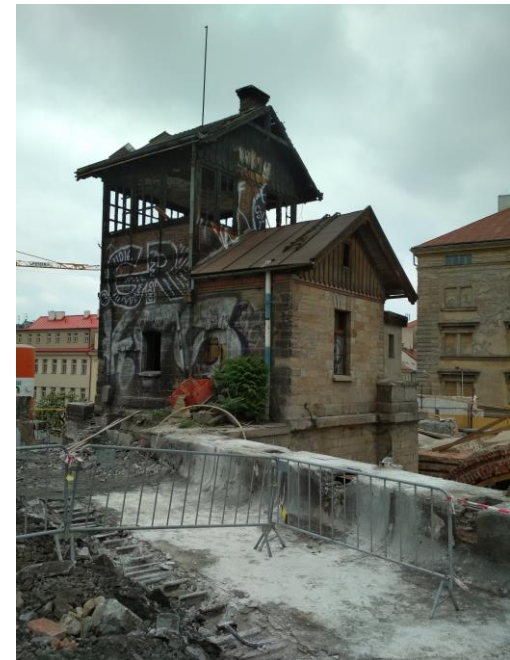
Nedílnou součástí rekonstrukce jsou i přeložky inženýrských sítí (přípojky pro svody odvodnění mostu, vymístění stávajících kabelů), dočasné přemístění odjezdových stání a přístřešků nástupišť na AN Florenc a oprava **historického stavědla 4** u Křížkové ulice.

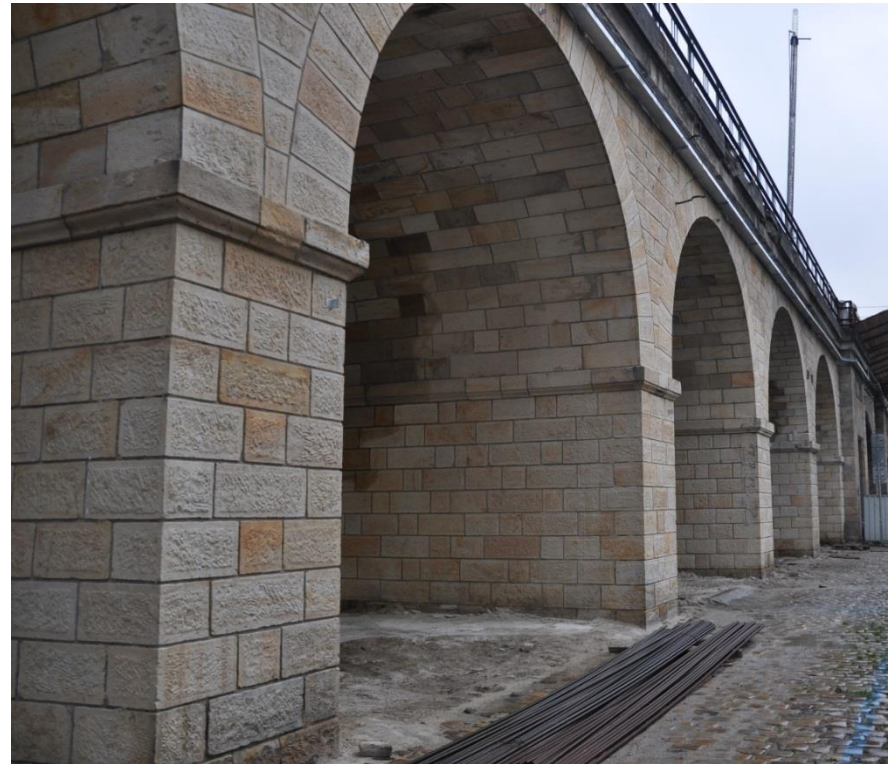
Po dobudování mostovky se provede odstranění pojistných skruží a započítí **restaurátorských prací**

- Sanace trhlin ve zdivu injektáží
- Sešívání zdiva helikální výztuží
- Odsolování kamenů a cihel
- Sanace poškozeného povrchu kamenů (umělý pískovec) a cihel
- Obnova spárování
- Antigraffiti nátěr

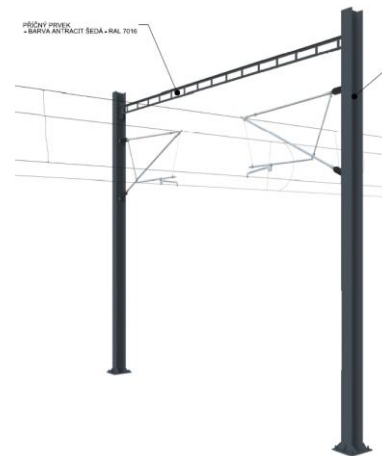
V rámci dokončovacích prací se bude montovat zábradlí, návěštní lávka, trakční stožáry

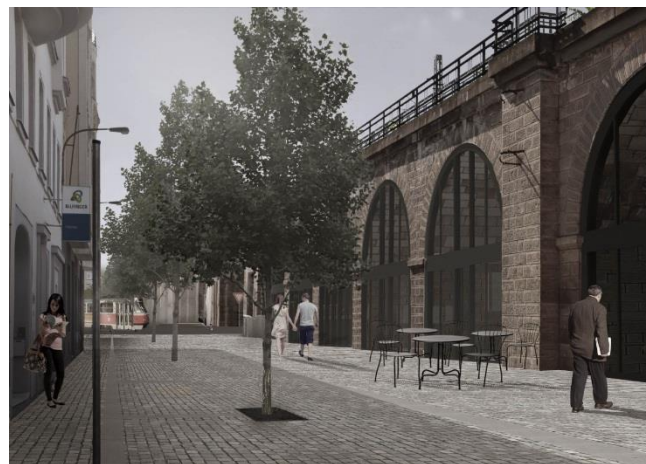
V dubnu 2019 MHMP schválil studii možného řešení členění prostoru přilehlého k viaduktu a možnou formu uzavření oblouků.

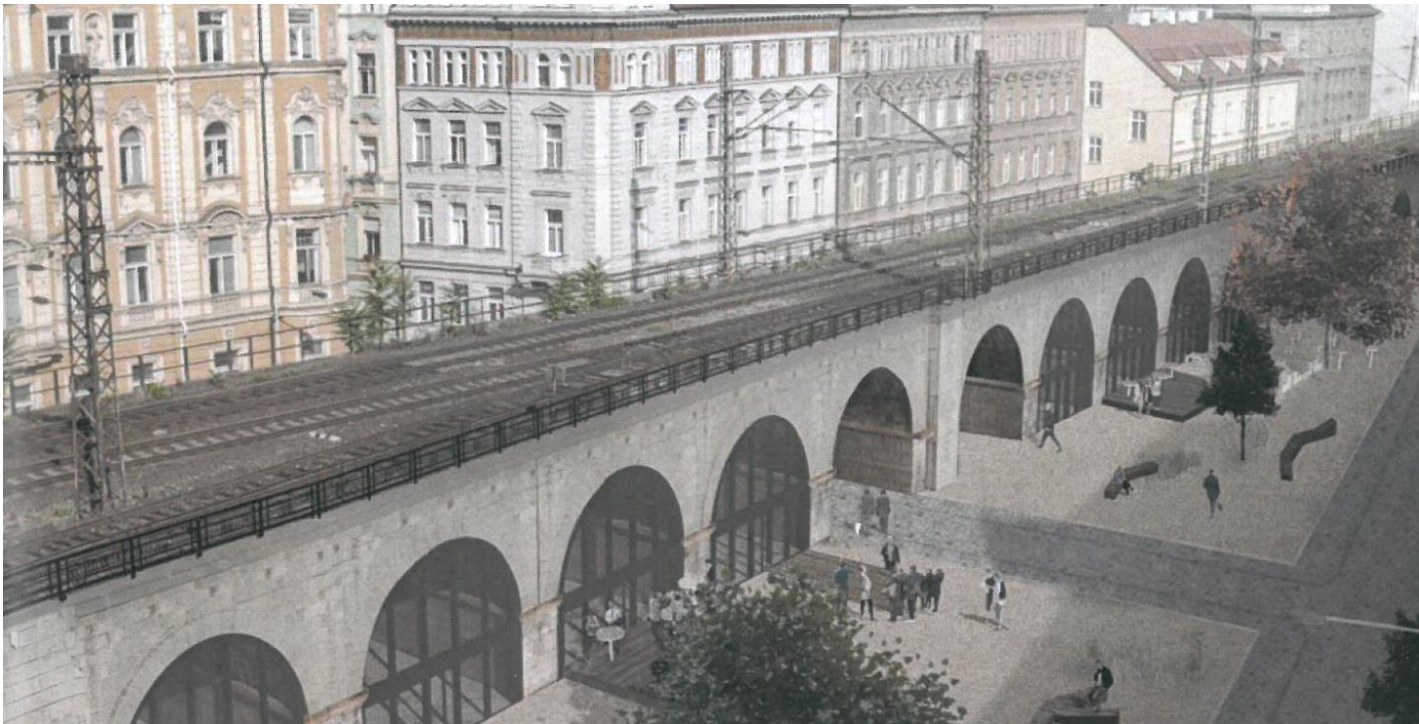
Pokud budou oblouky mostu uzavřeny, bude to provedeno jedině prostřednictvím samonosného zasklení, nekotveného do kleneb.

Tato konstrukce bude umožňovat přístupnost prostoru pod klenbami pro revize správce mostu (SŽDC, OŘ Praha).
